COMUNE DI
MARCIANA MARINA

INTERVENTI DI RIQUALIFICAZIONE DEL LUNGOMARE
DI MARCIANA MARINA (Rif. Det. Dir. n. 179 del 17/06/2014)
PIANO DEL COLORE E PROGETTO NORMA PER LE
FACCIE DEGLI EDIFICI FRONTEMARE ("DA TORRE A TORRE") 1°S.A.L.

DOSSIER
"REPERTORIO CATALOGRAFICO DELLE N. 82 SCHEDE DI FACCIATA"

**PROGETTO NORMA DEL LUNGOMARE
DI MARCIANA MARINA
SCHEDA UNITA' DI FACCIA TA/1**

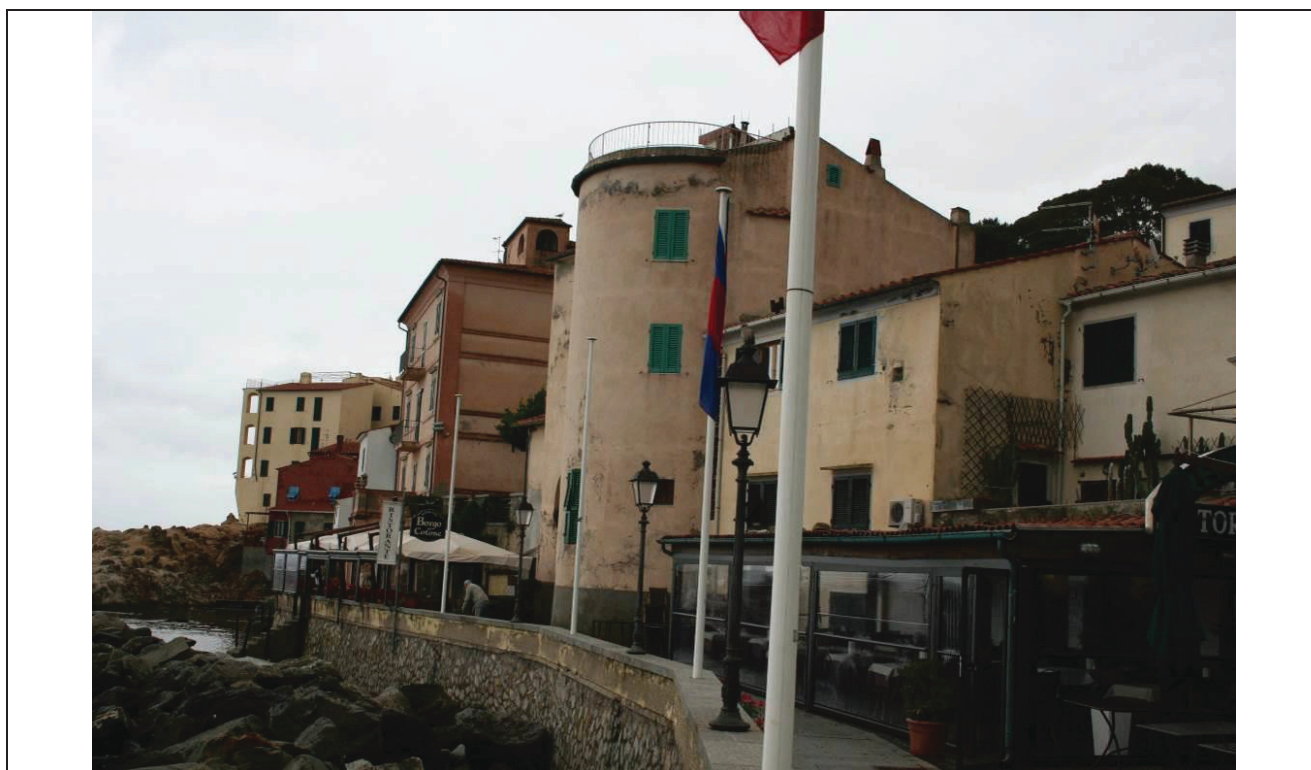
001

Fronte sul lungomare

☒ Incongruità materiche ☐ Incongruità lessicali ☐
CARATTERI COSTRUTTIVI ☐ Matrice rustica ☐ Matrice abitativa ☒ Matrice ibrida
STATO DI CONSERVAZIONE DELLE SUPERFICI
☐ Buono ☒ Mediocre ☐ Cattivo ☐ Pessimo
Annotazioni sull'incidenza di altri fenomeni di degrado e/o alterazione

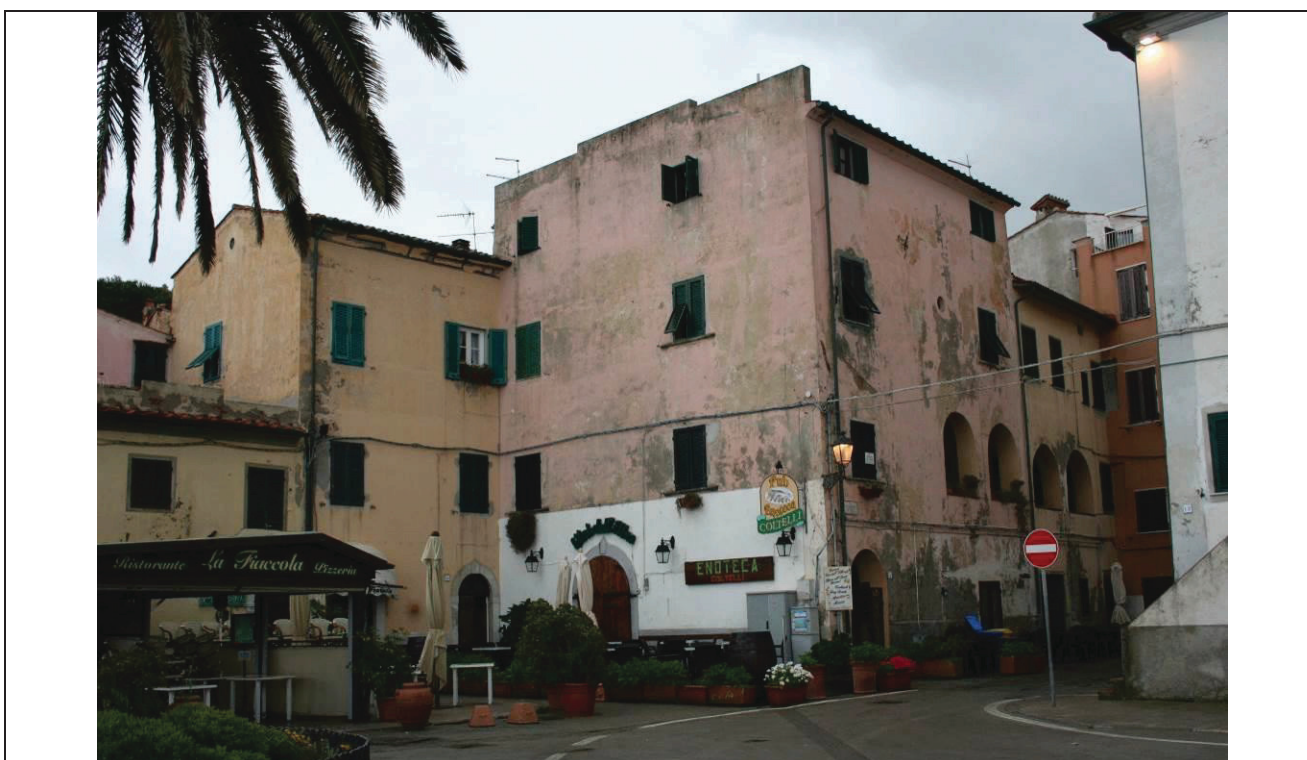
Fronte su Piazza della Vittoria ang. Via Cap. Gaspare Dussol

☒ Incongruità materiche ☐ Incongruità lessicali ☐
CARATTERI COSTRUTTIVI
☐ Matrice rustica ☐ Matrice abitativa ☒ Matrice ibrida
STATO DI CONSERVAZIONE DELLE SUPERFICI
☐ Buono ☐ Mediocre ☐ Cattivo ☒ Pessimo
Annotazioni sull'incidenza di altri fenomeni di degrado e/o alterazione

L'edificio è in stato di avanzato degrado ed incongruo per apparato decorativo e cromatismo.

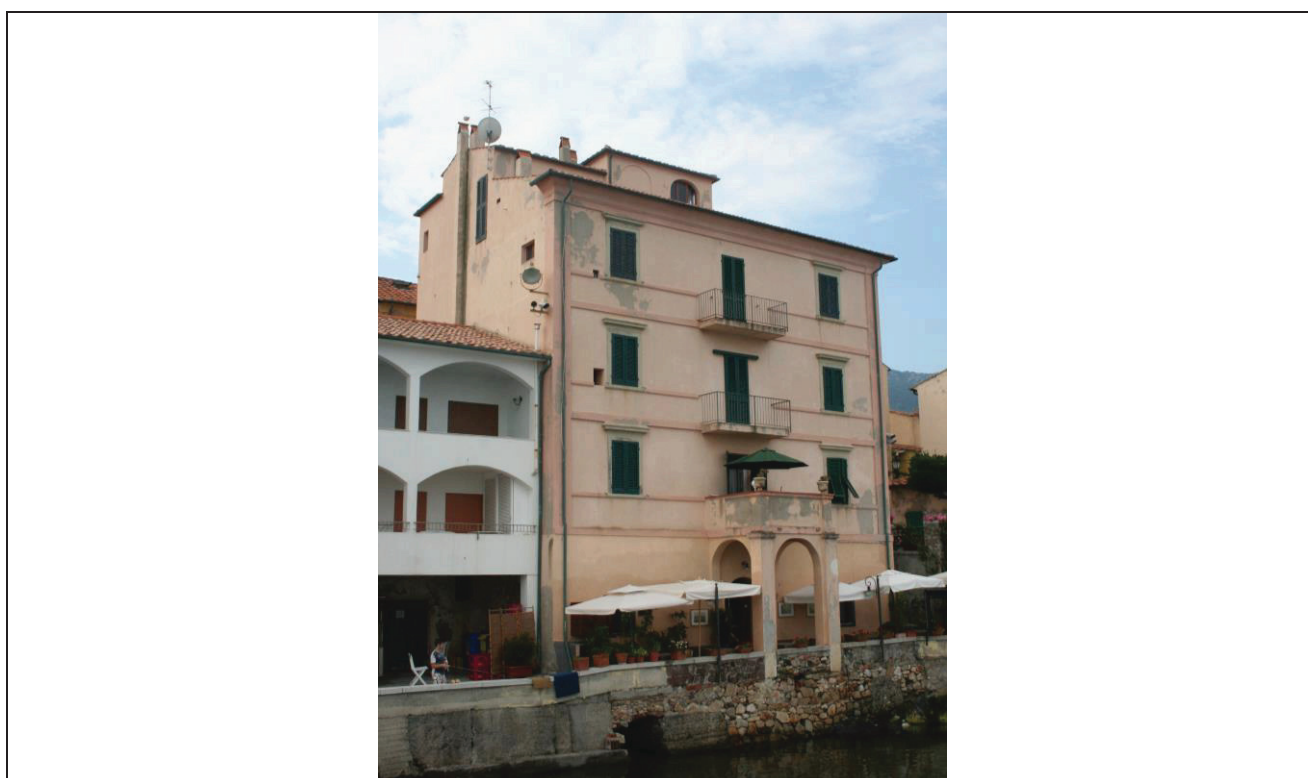
063

Fronte sul lungomare

Fronte tergale su via del Cotone (c)	Fronte laterale (b)

☒ Incongruità materiche ☐ Incongruità lessicali ☐
CARATTERI COSTRUTTIVI
☐ Matrice rustica ☒ Matrice abitativa ☐ Matrice ibrida
STATO DI CONSERVAZIONE DELLE SUPERFICI
☐ Buono ☐ Mediocre ☐ Cattivo ☐ Pessimo
Annotazioni sull'incidenza di altri fenomeni di degrado e/o alterazione

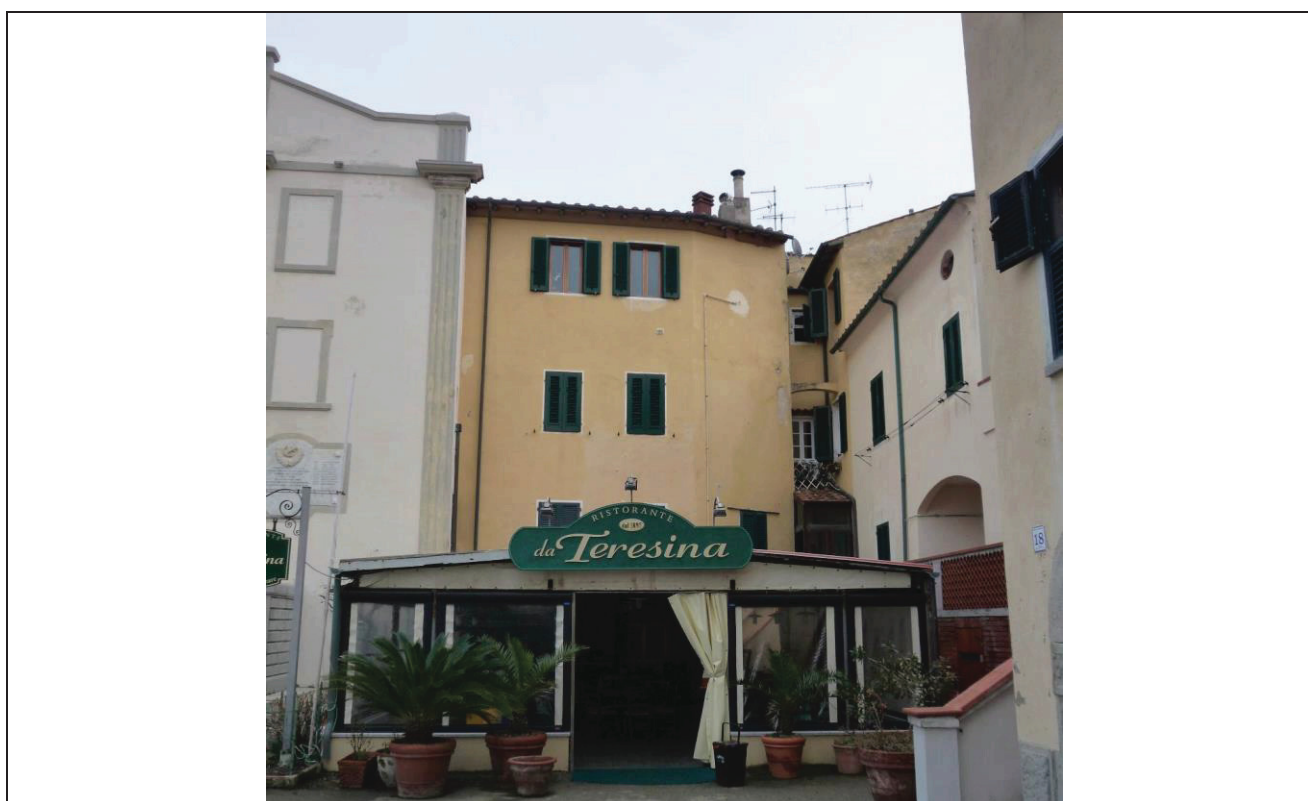
SEGNALAZIONE PRE-PROGETTUALE DI PIANO

☐ Incongruità materiche ☐ Incongruità lessicali ☒ Incongruità ambientale
CARATTERI COSTRUTTIVI
☐ Matrice rustica ☒ Matrice abitativa ☐ Matrice ibrida
STATO DI CONSERVAZIONE DELLE SUPERFICI
☐ Buono ☒ Mediocre ☐ Cattivo ☐ Pessimo
Annotazioni sull'incidenza di altri fenomeni di degrado e/o alterazione

La facciata è ostruita da dehor strutturato che è causa evidente di degrado ambientale e fisico.

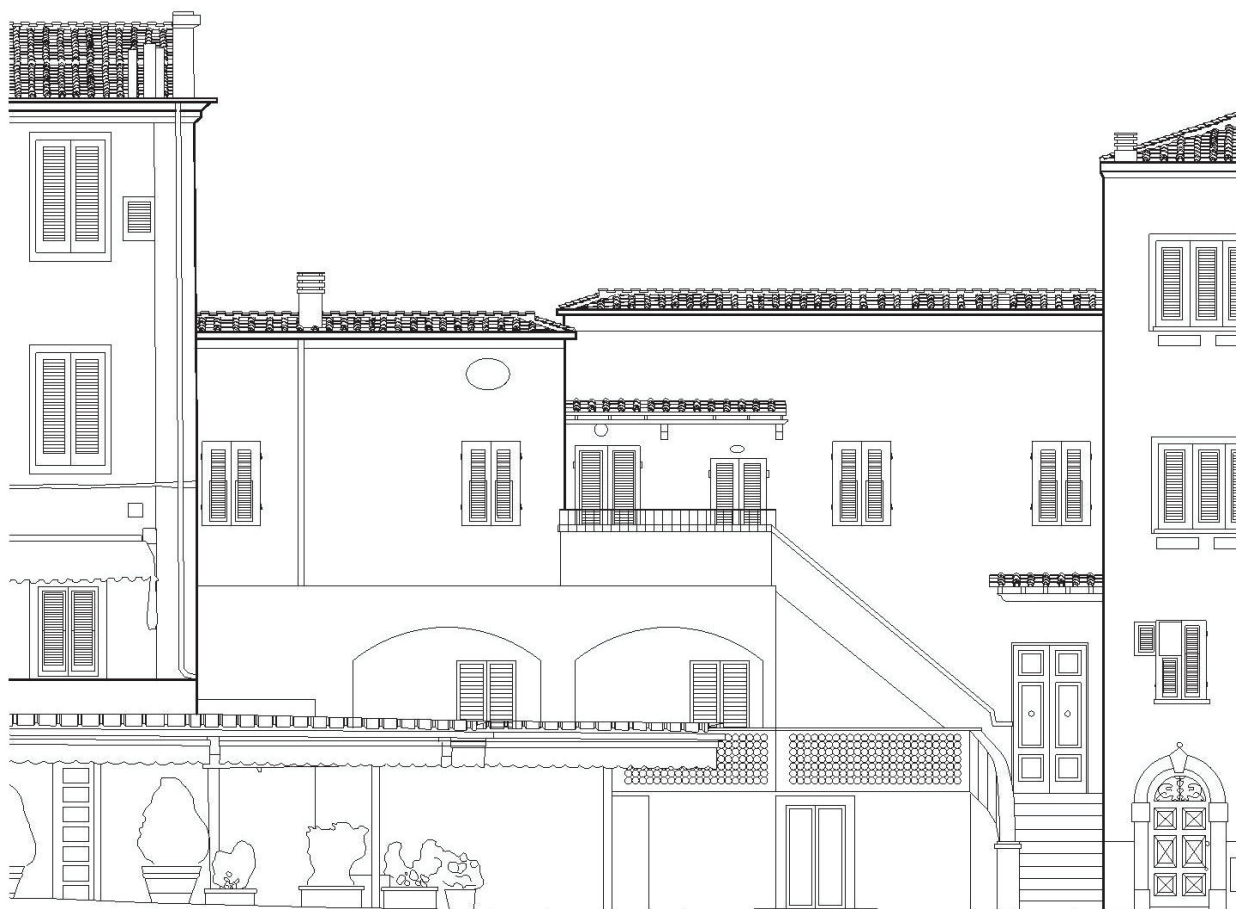
010

Fronte su piazza della Vittoria

☐ Incongruità materiche ☐ Incongruità lessicali ☒ Incongruità ambientale
CARATTERI COSTRUTTIVI
☐ Matrice rustica ☒ Matrice abitativa ☐ Matrice ibrida
STATO DI CONSERVAZIONE DELLE SUPERFICI
☒ Buono ☐ Mediocre ☐ Cattivo ☐ Pessimo
Annotazioni sull'incidenza di altri fenomeni di degrado e/o alterazione

La presenza del limitrofo dehor è causa di degrado ambientale.

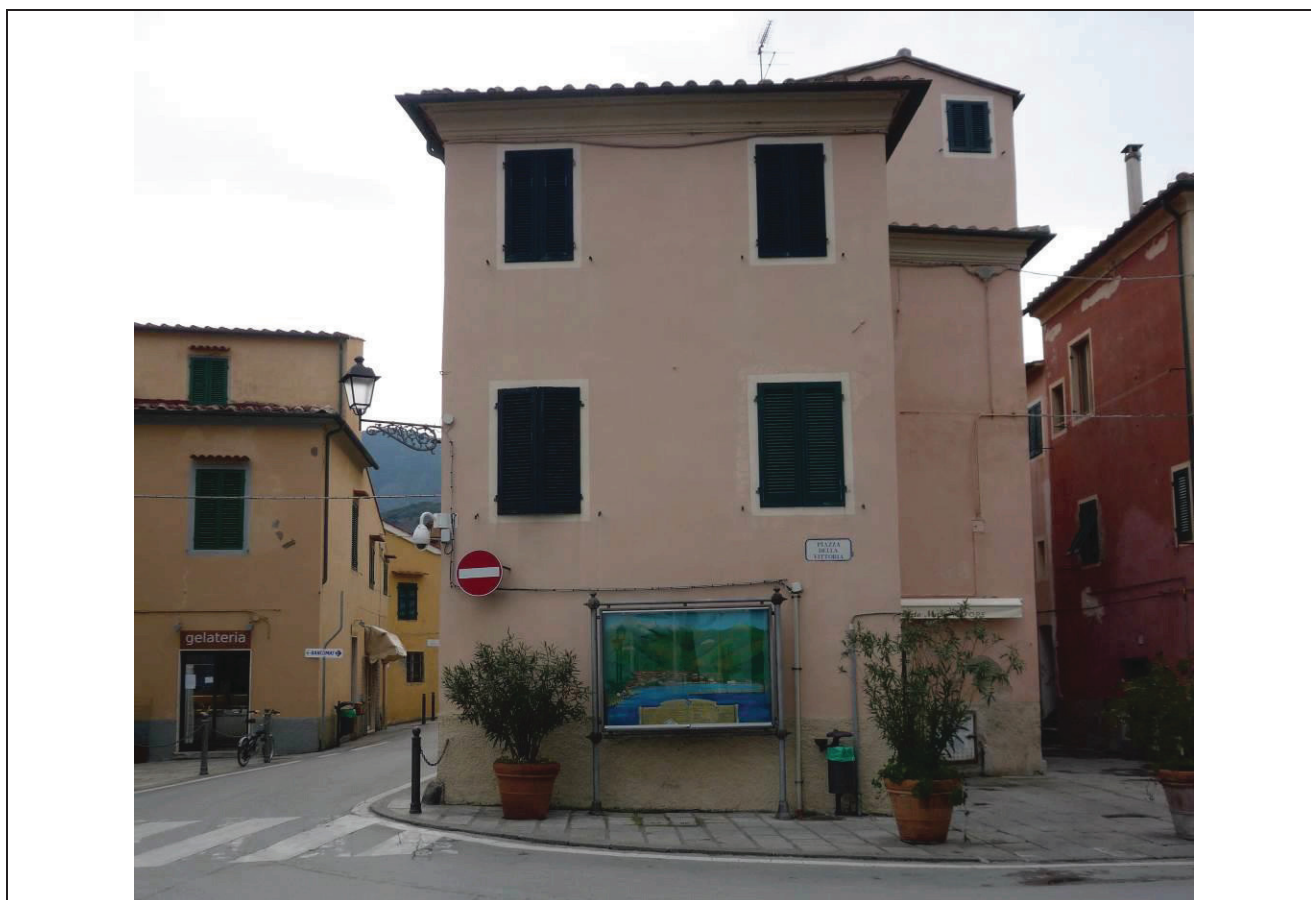
Fronte su Piazza della Vittoria

CARATTERI COSTRUTTIVI			
<input type="checkbox"/> Matrice rustica <input checked="" type="checkbox"/> Matrice abitativa <input type="checkbox"/> Matrice ibrida			
STATO DI CONSERVAZIONE DELLE SUPERFICI			
<input type="checkbox"/> Buono <input checked="" type="checkbox"/> Mediocre <input type="checkbox"/> Cattivo <input type="checkbox"/> Pessimo

Annotazioni sull'incidenza di altri fenomeni di degrado e/o alterazione
Edificio di forte impatto visivo da riordinare matericamente e cromaticamente.

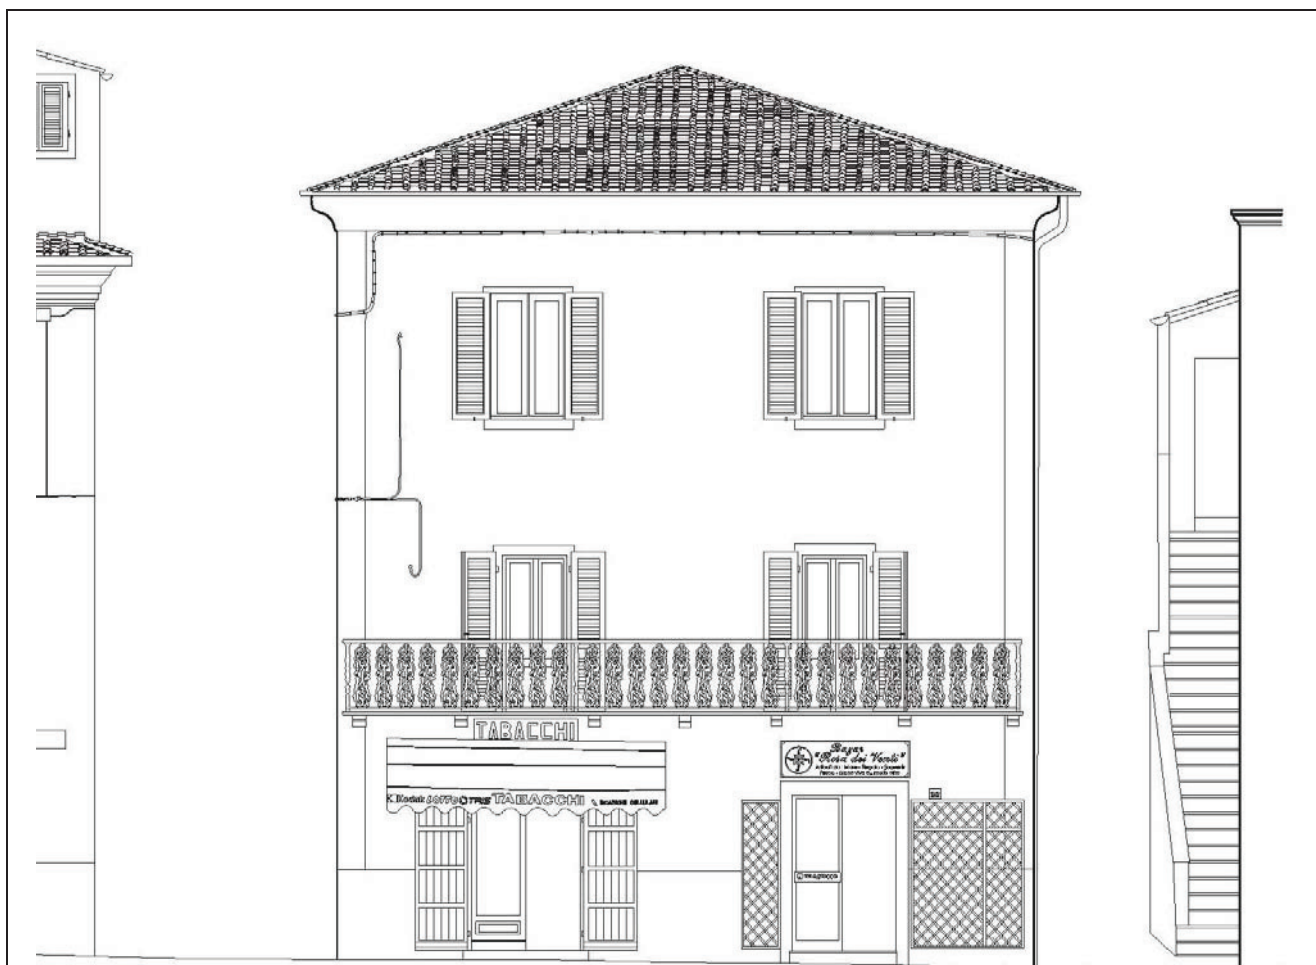
014

Fronte su piazza della Vittoria

Grafico con rilievo codici colore (ex 82-83)

CARATTERI COSTRUTTIVI			
<input type="checkbox"/> Matrice rustica	<input checked="" type="checkbox"/> Matrice abitativa	<input type="checkbox"/> Matrice ibrida	
STATO DI CONSERVAZIONE DELLE SUPERFICI			
<input type="checkbox"/> Buono	<input type="checkbox"/> Mediocre	<input checked="" type="checkbox"/> Cattivo	<input type="checkbox"/> Pessimo

Annotazioni sull'incidenza di altri fenomeni di degrado e/o alterazione
Cromie varie deviate dalla tavolozza originaria, con tracce coperte di trompe l'oeil da recuperare
